Marios Gleitschirm Service

Gerät: Advance Epsilon 5/28, Baujahr 2007, Zustand sehr gut.

Prüfarbeiten

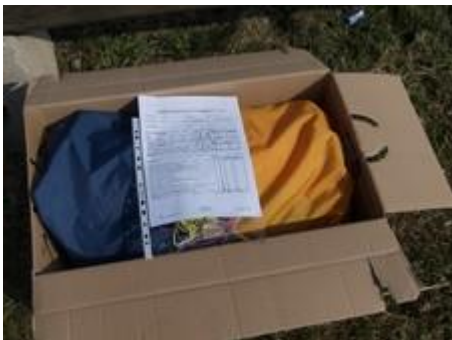
Das Checkprotokoll ist sehr informativ und sauber ausgefüllt. Alle gerissenen Leinen sowie die defekte Brems-Galerieleine lagen bei. Ein Protokoll über die Leinenvermessung war Bestandteil der Dokumentation. Der Nachprüfstempel war nicht aufgebracht.

Checkprotokoll, Leinenvermessungs-Protokoll und die lastgeprüften bzw. schadhaften Leinen lagen Marios Päckchen bei

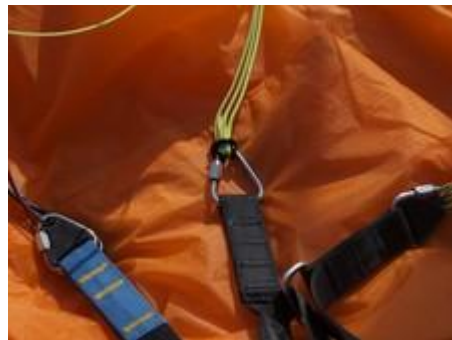
Das von uns präparierte Leinenschloss; verschraubt und mit einem O-Ring gesichert

Der Checker von Marios entdeckte alle drei eingebauten Mängel. Das offene Leinenschloss wurde verschlossen und mit einem Gummiring gesichert.

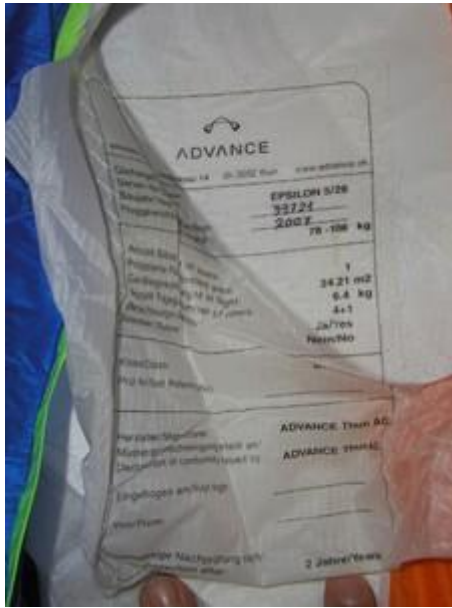
Hier irgendwo hätte er sein müssen; der fehlende Nachprüfstempel

Bei älteren bzw. nicht mehr neuwertigen Schirmen werden Festigkeitsmessungen an A, B , C- Ebenen sowie der Mittel- und Galerieleinen vorgenommen. Der Checkstempel wird mittels Aufkleber (Klebesegel) im Schirm angebracht. Möglicherweise hat sich der Aufkleber gelöst. Sollten wir tatsächlich vergessen haben den Stempel anzubringen - Sorry , tut uns leid-. Die sicherheitsrelevanten Arbeiten wurden ordnungsgemäss durchgeführt . Der Stempel wurde nachgereicht.
