## **Marios Gleitschirm Service**

Gerät: Advance Epsilon 5/28, Baujahr 2007, Zustand sehr gut.

### **Prüfarbeiten**

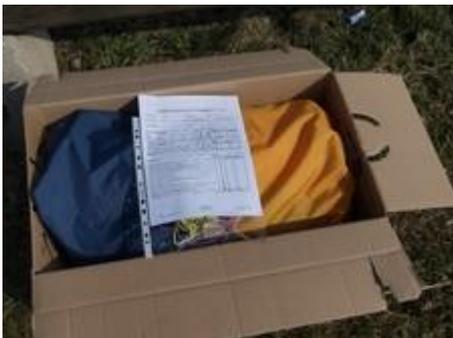
Checkprotokoll, Leinenvermessungs-Protokoll und die lastgeprüften bzw. schadhaften Leinen lagen Marios Päckchen bei

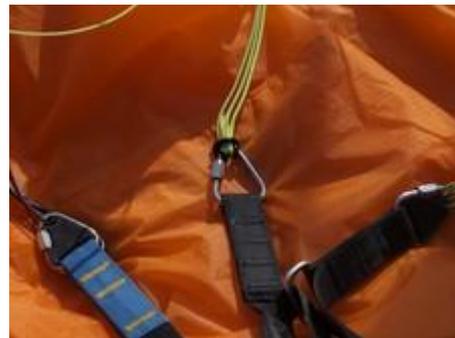
Das von uns präparierte Leinenschloss; verschraubt und mit einem O-Ring gesichert

Der Checker von Marios entdeckte alle drei eingebauten Mängel. Das offene Leinenschloss wurde verschlossen und mit einem Gummiring gesichert.

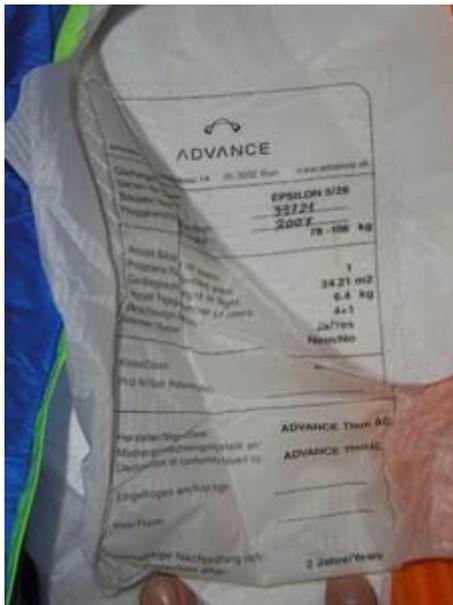
Das Checkprotokoll ist sehr informativ und sauber ausgefüllt. Alle gerissenen Leinen sowie die defekte Brems-Galerieleine lagen bei. Ein Protokoll über die Leinenvermessung war Bestandteil der Dokumentation. Der Nachprüfstempel war nicht aufgebracht.

Hier irgendwo hätte er sein müssen; der fehlende Nachprüfstempel

Bei älteren bzw. nicht mehr neuwertigen Schirmen werden Festigkeitsmessungen an A, B , C- Ebenen sowie der Mittel- und Galerieleinen vorgenommen. Der Checkstempel wird mittels Aufkleber (Klebesegel) im Schirm angebracht. Möglicherweise hat sich der Aufkleber gelöst. Sollten wir tatsächlich vergessen haben den Stempel anzubringen - Sorry , tut uns leid-. Die sicherheitsrelevanten Arbeiten wurden ordnungsgemäss durchgeführt . Der Stempel wurde nachgereicht.
