Stichprobe beim Schirm-Checker

# SCHWACHE LEISTUNG

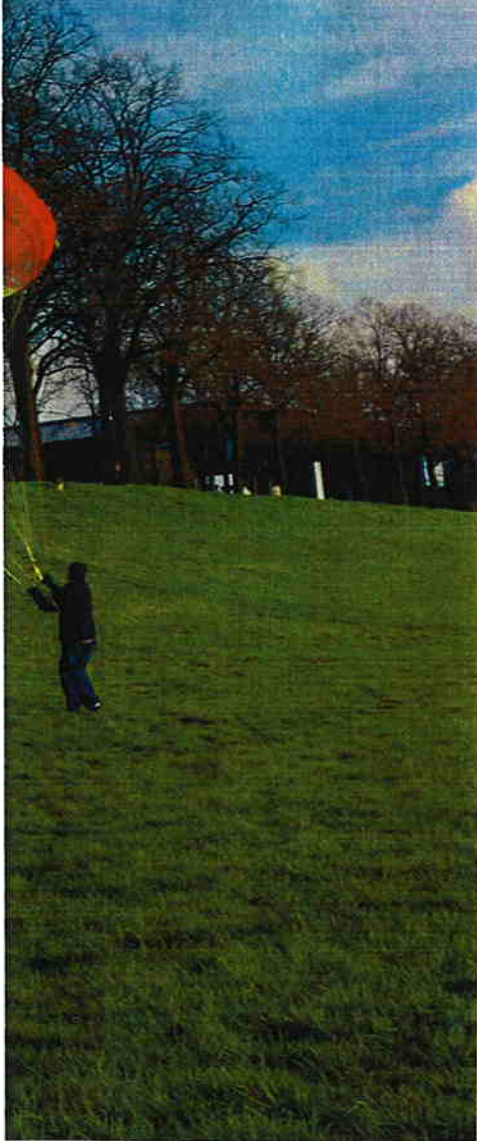
Denn obwohl ein Gleitschirm ein vergleichsweise simples Fluggerät ist, besteht auch hier die Gefahr, dass die Werkstatt beim Check Mängel übersieht. Klar – wo Menschen

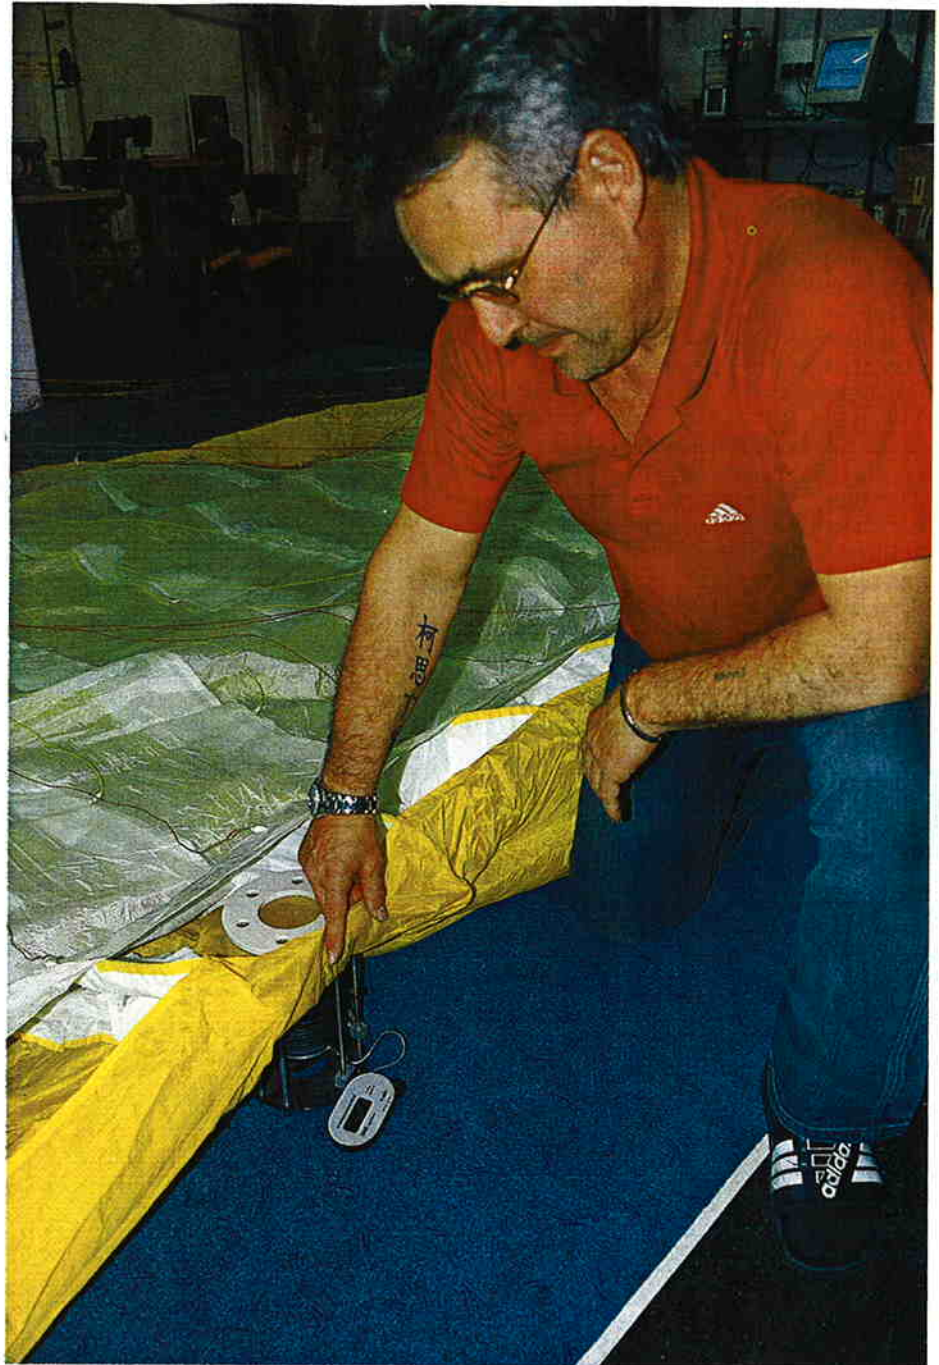
Aber ein Hinweis auf dem Prüfprotokoll wäre nicht zu viel gewesen ...

Die Porositätsmessungen ergeben eine weitere Überraschung. Zwei der drei Testschirme sind in Ordnung. Der gelbe „X-Act“ allerdings lässt Diwi Laner wieder stutzen: „Der Schirm ist k.o.“, raunzt er beim Blick auf das Messgerät. Die Luftdurchlässigkeitswer-

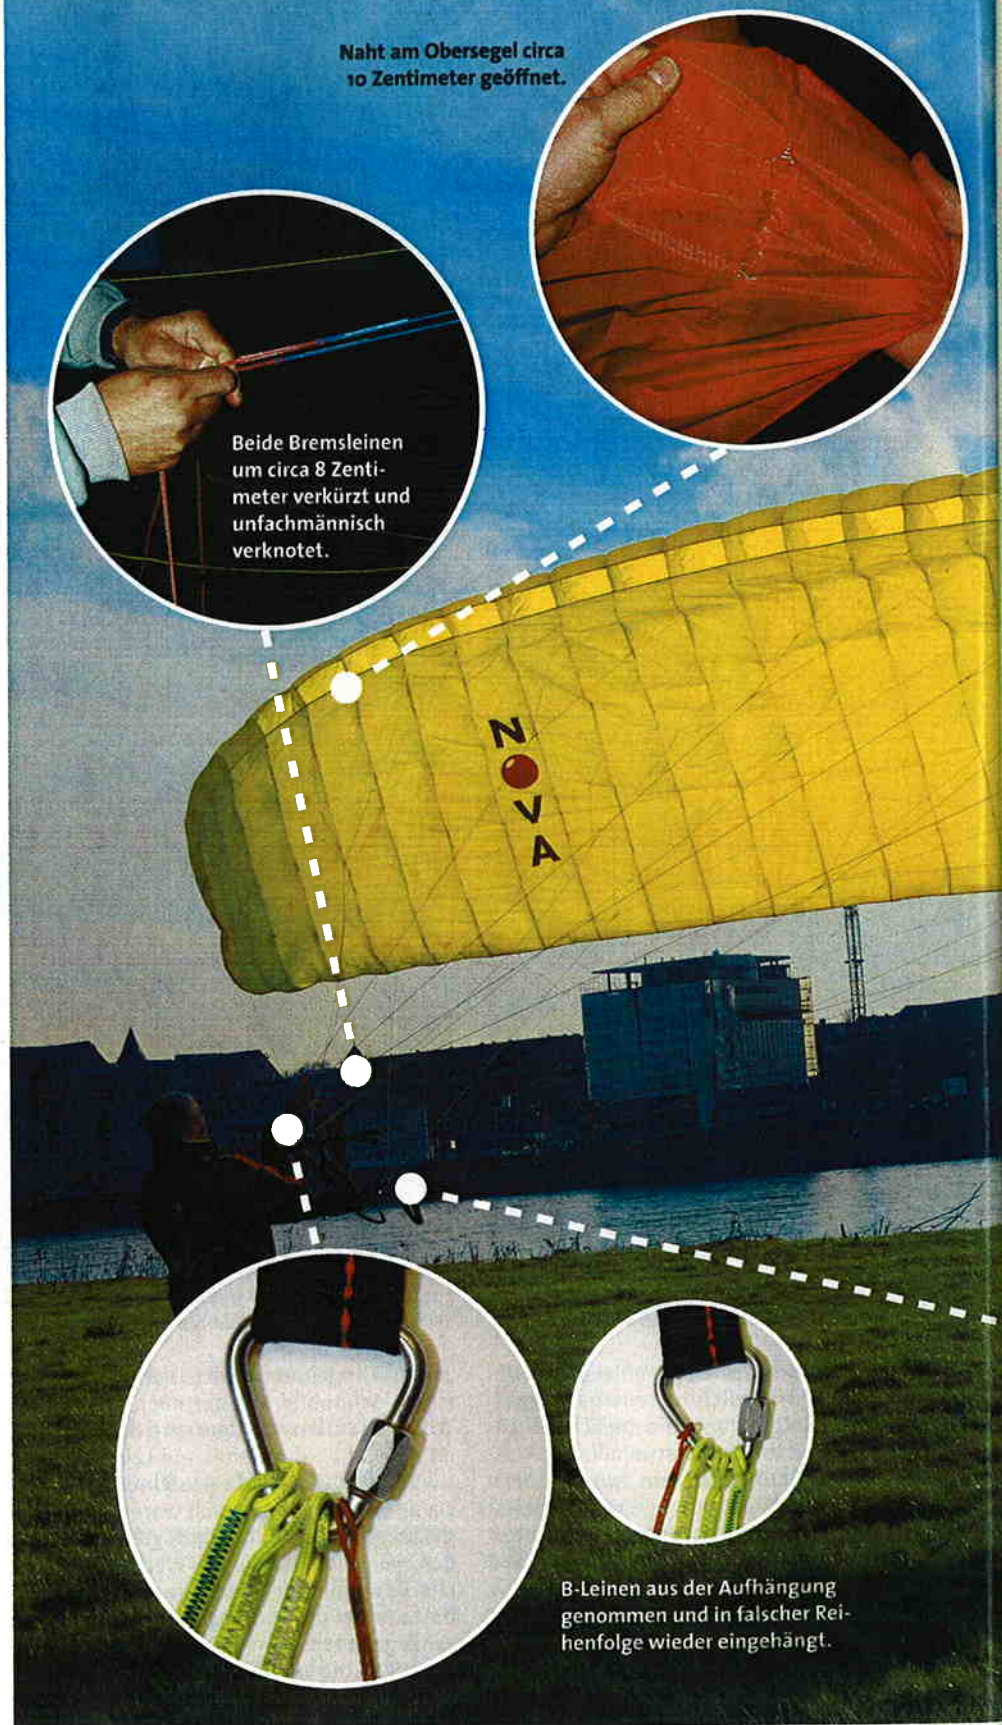
**Nova-Checker Diwi Laner mit angerissener Leine: „Ich weiß nicht, ob ich lachen oder weinen soll.“**

Naht am Obersegel circa 10 Zentimeter geöffnet.

Beide Bremsleinen um circa 8 Zentimeter verkürzt und unfachmännisch verknotet.

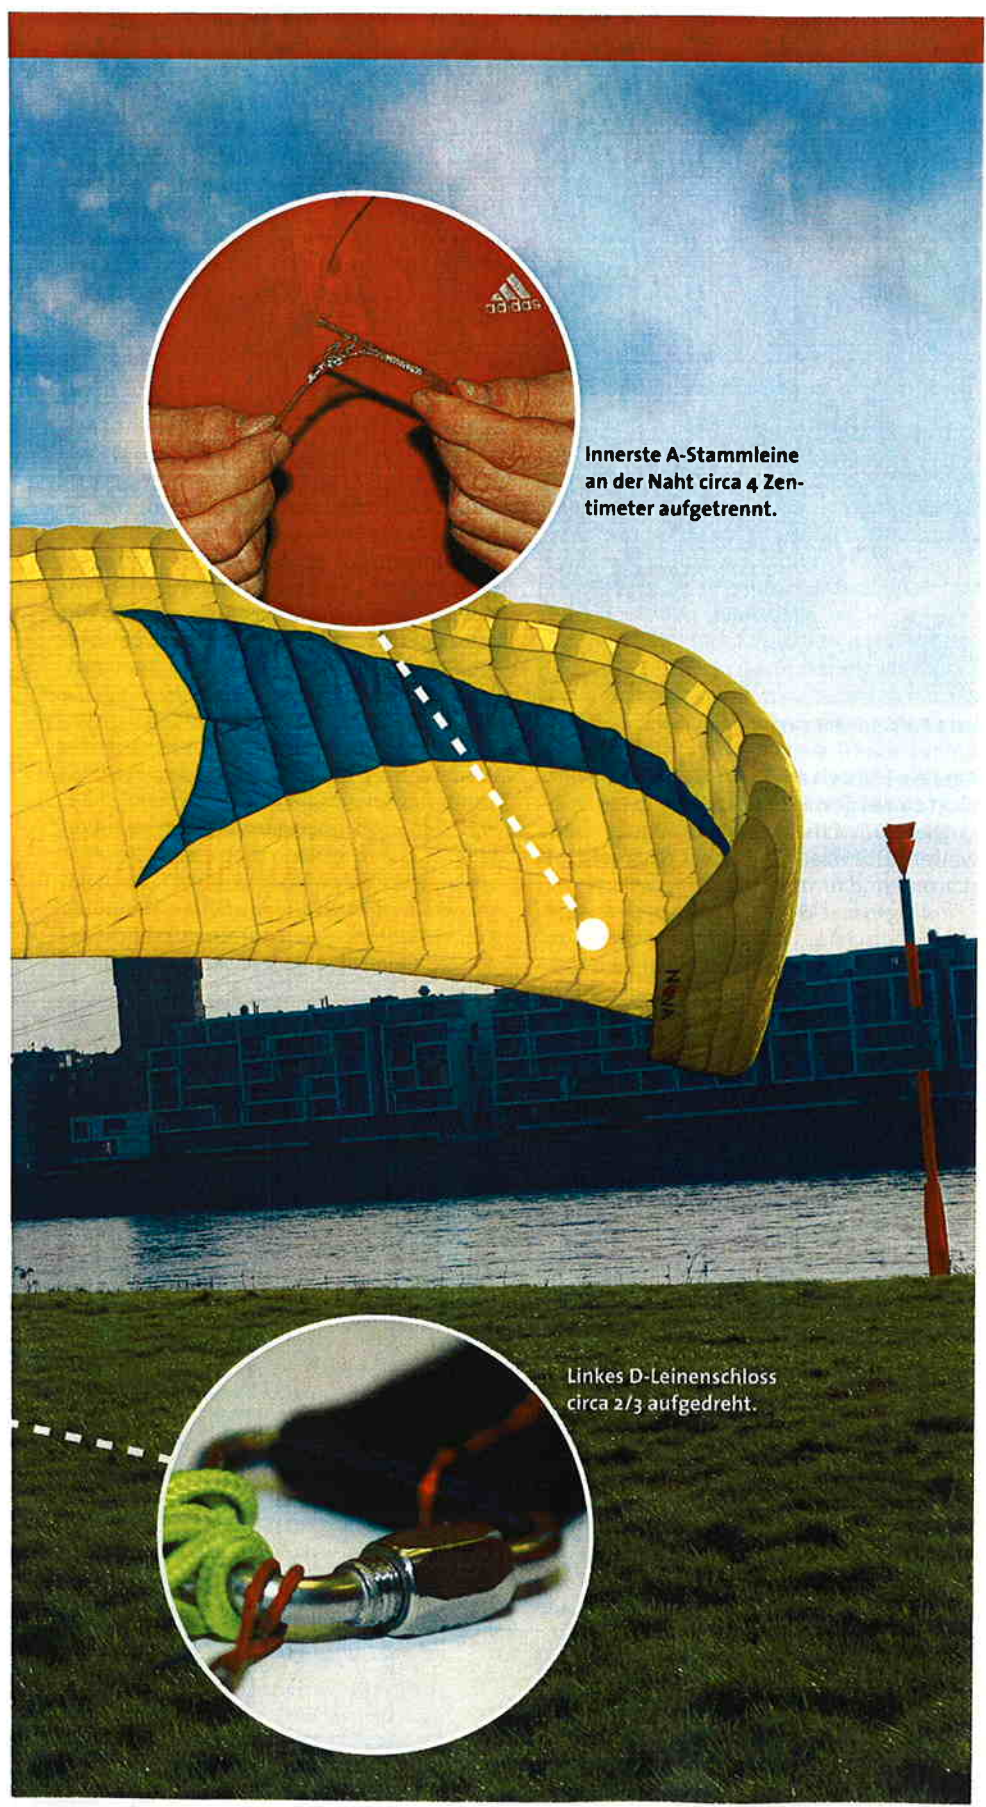
B-Leinen aus der Aufhängung genommen und in falscher Reihenfolge wieder eingehängt.

Innerste A-Stamtleine  
an der Naht circa 4 Zentimeter  
aufgetrennt.
